# Komplett zerlegt

Das denkmalgeschützte Duett aus einer Holz- und einer genieteten Eisenbrücke über die Limmat zwischen Neuenhof und Wettingen erhielt eine drastische Verjüngungskur. Die Ingenieure von Staubli, Kurath & Partner liessen die Eisenbrücke dafür in ihre Einzelteile zerlegen.

# Substanz konserviert

In Eschikofen überspannt ein Brückenensemble die Thur und ihre Vorlandbereiche. Nachdem 2007 die Holzbrücke instand gesetzt worden war, folgten nun die beiden Eisenbrücken. Die Ingenieure von Conzett Bronzini Partner schrieben die über 185-jährige Brückengeschichte weiter.

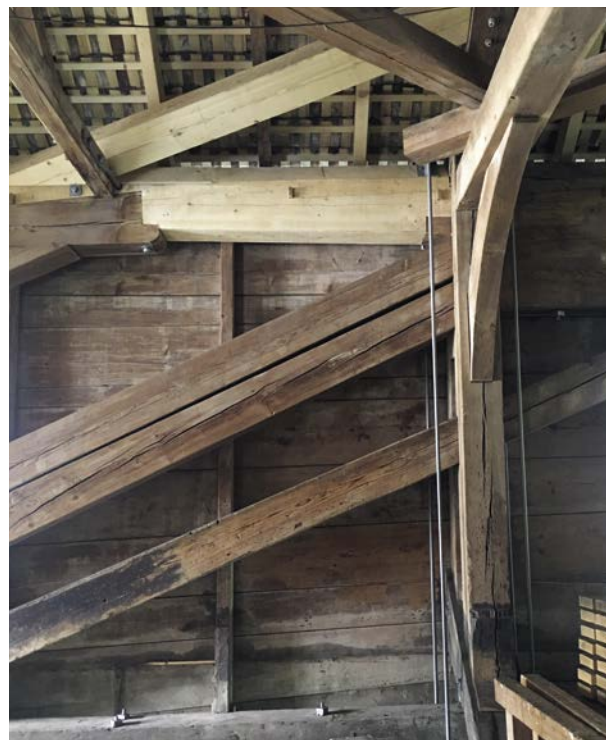
Doch am denkmalgeschützten Kulturobjekt nagte der Zahn der Zeit. Aufgrund der undichten Dacheindeckung war die Holztragkonstruktion verfault, und an der Eisenbrücke zeigten sich stark korrodierte Bauteile. 2017 brach ein Obergurt der Holzbrücke, und sie musste notgespriesst werden. Um die historisch und baukulturell wertvolle Substanz der Holzbrücke und ihrer Vorbrücke aus Eisen zu erhalten, war eine vollumfängliche Instandsetzung erforderlich. Die Schäden am Holz- und Eisentragwerk sollten behoben, der Fahrbahnbelag, die Fassadenhaut und das Dach erneuert werden. Das beauftragte Ingenieurbüro Staubli, Kurath & Partner musste dabei alle Massnahmen mit der Kantonalen Denkmalpflege abstimmen.

**Teilersatz des Obergurts** bei der Holzbrücke. Um einen ausreichenden Brandschutz zu gewährleisten, ist eine unauffällige Sprühflutanlage unter der Fahrbahn und eine Brandmeldeanlage in der Dachkonstruktion eingebaut.

Die Arbeiten erfolgten in zwei Etappen, wobei man als Erstes die Holzbrücke instand setzte und restaurierte. Die Eisenbrücke stellte dabei die Zugänglichkeit sicher, denn die Neuenhofer Seite ist für den Antransport von Materialien und Maschinen nicht geeignet. Von Mai bis November 2020 arbeitete man an der Holzbrücke, dabei erhielt sie ihr ursprüngliches Aussehen zurück: Man ersetzte gebrochene Gurte, tauschte Sparren aus und reparierte das Sprengwerk sowie die Hängepfosten stellenweise, zudem säuberte man das Dach und erneuerte, wo nötig, die Ziegellattung mit darüber liegenden alten Biberschwanzziegeln (Einfachdeckung), brachte über den Portalen neue Giebel-

krönungen an und rüstete die komplette Konstruktion mit einem Blitzschutz aus. Der Ersatz der schadhafte Bauteile des Windverbands im Dach und unterhalb der Fahrbahn erfolgte mit Weisstanne, und für die Schindeln der Aussenverkleidung kamen statt der bislang verwendeten Eternitschindeln neu Holzschindeln zum Einsatz, wie sie ursprünglich am Original zu finden gewesen waren. Die vorhandenen Stahlverstärkungen unter den Bindern wurden mit Korrosionsschutz und Farbanstrich behandelt. Der neue Fahrbahnbelag, bestehend aus 60 mm dicken Eichenholzbohlen, ist mit feuerverzinkten Nägeln an den unteren Längsträgern befestigt. Der Zimmermann verlegte sie in zwei Schichten und einem 45°-Winkel (untere und obere Lage 90° verdreht zueinander) zur Fahrtrichtung. Den dadurch redundant gewordenen unteren Windverband behielt man mit Rücksicht auf Balteschwilers ursprüngliche Idee bei und restaurierte ihn.

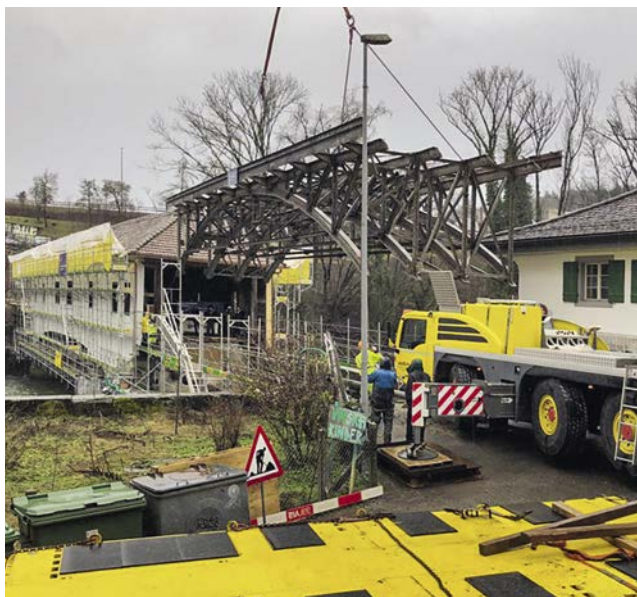
Nicht aber bei dieser Eisenbrücke. Eine umfassende Überprüfung des 130-jährigen Tragwerks attestierte einen desolaten Zustand der Bauteile – auch statisch relevanter Elemente. Vor allem im Bereich der vier vorhandenen Entwässerungsöffnungen fand man

starke Korrosionsschäden – sowohl Kontakt- als auch Spaltkorrosion, insbesondere in den Kontaktflächen von mehreren zusammengenieteten Elementen. Es stellte sich die grundsätzliche Frage, die sich nur im einvernehmlichen Dialog zwischen Ingenieuren und Denkmalpflegern beantworten liess: Durfte die Eisenkonstruktion für ihre Instandsetzung komplett ausgetauscht werden?

**Die Unternehmung hob die Eisenbrücke in einem Stück an** und transportierte sie zur Instandsetzung zunächst ins Sandstrahlwerk und dann weiter in die Werkstatt des Stahlbauers.

Also wurde die Eisenbrücke von Wettingen zunächst ins aargauische Villmergen transportiert, wo sie auf dem Werkstattgelände eines Sandstrahlwerks fachgerecht auseinandergelagert wurde. Alle Einzelteile wurden angeschrieben und alle rund 7500 Niete mit dem Presslufthammer ausgeschlagen. Bauteile, die durch die Korrosion stark beschädigt oder bereits grösstenteils

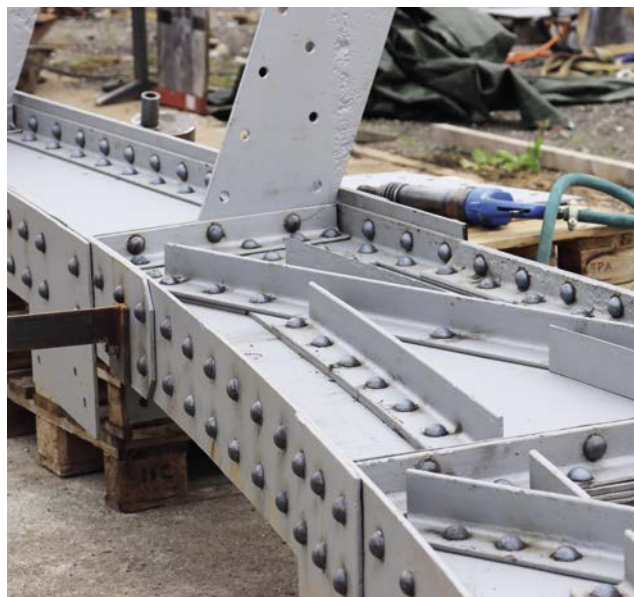
**Die Konstruktion** wurde vollständig in ihre Einzelteile zerlegt. Die ursprünglich verwendeten Niete gingen dadurch verloren und mussten ersetzt werden.

zerstört waren – so beispielsweise die Obergurtflansche der Bogenträger unterhalb der Zoresbleche –, wurden durch bauähnliche Teile aus Baustahl S235 ersetzt. Die anderen liess man im Werk vorsichtig sandstrahlen und spritzverzinken. Auf diese Grundierung folgten eine Zwischenbeschichtung und ein Deckanstrich aus Eisenglimmerfarbe. Danach wurden die Bauteile ins zugerichte Baar in die Nähe der Werkstatt des Stahlbauers transportiert und dort neu vernietet – mit neuem, in der Werkstatt in Uerzlikon in Handarbeit angefertigtem Nietmaterial. Mit der Vernietung behält das Bauwerk sein ursprüngliches Erscheinungsbild und sein originales statisches System. Nach der Vernietung erfolgte der abschliessende Korrosionsschutzanstrich über die gesamte Konstruktion.

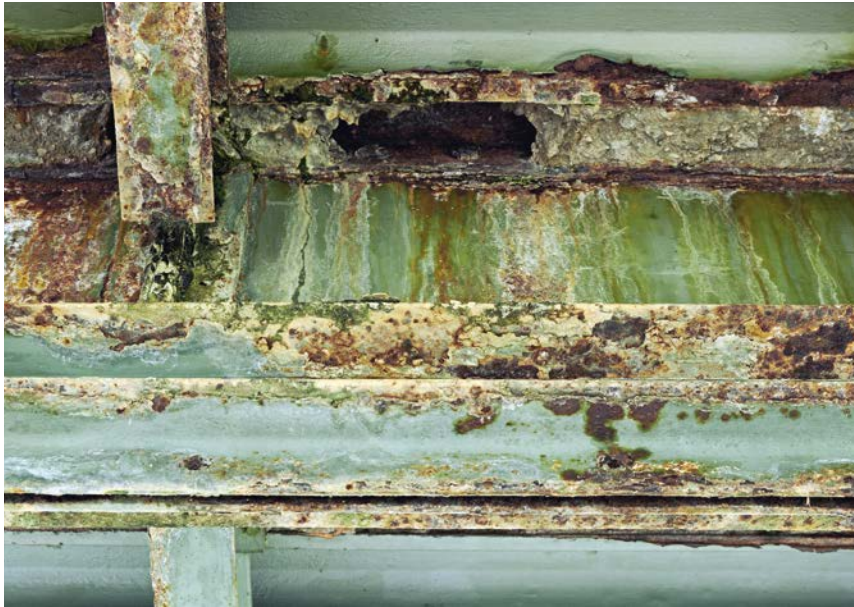
Oben: **Der Hauptgrund für den schlechten Zustand der denkmalgeschützten Eisenkonstruktion war eindringendes chloridhaltiges Wasser.** Für die Instandsetzung galt der Grundsatz: maximaler Erhalt der wertvollen Bausubstanz.

Somit war ein neuer Korrosionsschutz nötig, einzelne Stahlelemente und die Fahrbahn mussten ersetzt, die Betonelemente und sämtliche Lager instand gesetzt bzw. teilweise alte Rollen ausgetauscht und der Oberbau bei der älteren Vorlandbrücke um 2.5 cm und bei der neueren Vorlandbrücke um 8 cm in die ursprüngliche Lage zurück verschoben werden.

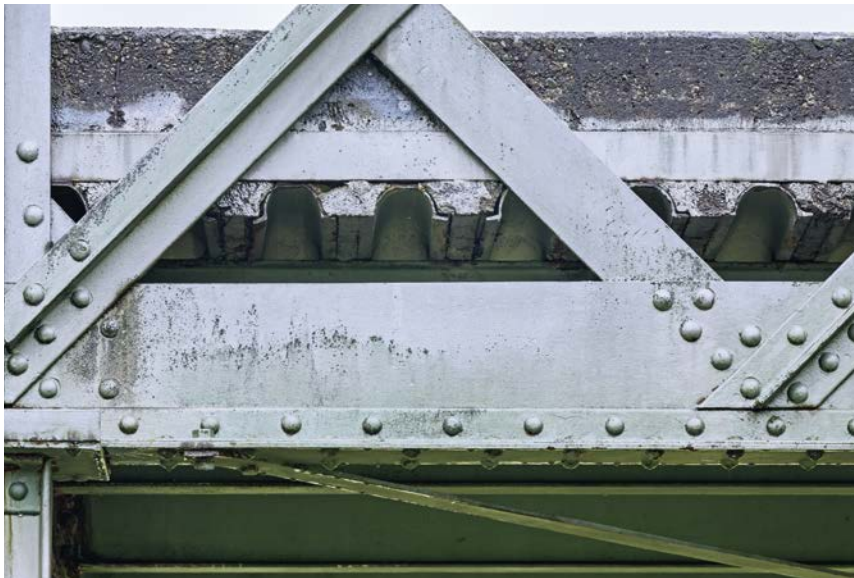
Mitte: Der bisherige Korrosionsschutz enthielt umweltbelastende Stoffe. **Um die alte Schicht abzutragen, musste die Brücke für die Instandsetzung komplett eingehaust werden (Einhauungsklasse 1).** Damit die charakteristischen Walz- und Stanzzeichen sowie Markierungsstellen nicht verloren gingen, mussten die Ausführenden besonders behutsam vorgehen.

Die sorgfältige Arbeit widerspiegelt sich vor allem in der neuen Beschichtung. Mit dem neuen Korrosionsschutz, der wie das Entfernen der alten Schicht im komplett eingehausten Bauwerk aufgebracht wurde, sollten die charakteristischen Walz- und Stanzzeichen sowie Markierungsstellen nicht verloren gehen. Es war daher ein entsprechend schonender Abtrag des Korrosionsschutzes erforderlich. Auch bestehende und für Stahlprofile typische Walzfehler sollten keinesfalls abgeschliffen werden, genauso wenig die scharfen Kanten. Eigentlich müssten diese für eine lange Lebensdauer des Korrosionsschutzes abgeschliffen, d.h. gebrochen werden. Die Denkmalpflege betrachtete dies aber als relevanten und nicht zu verantwortenden Materialabtrag,

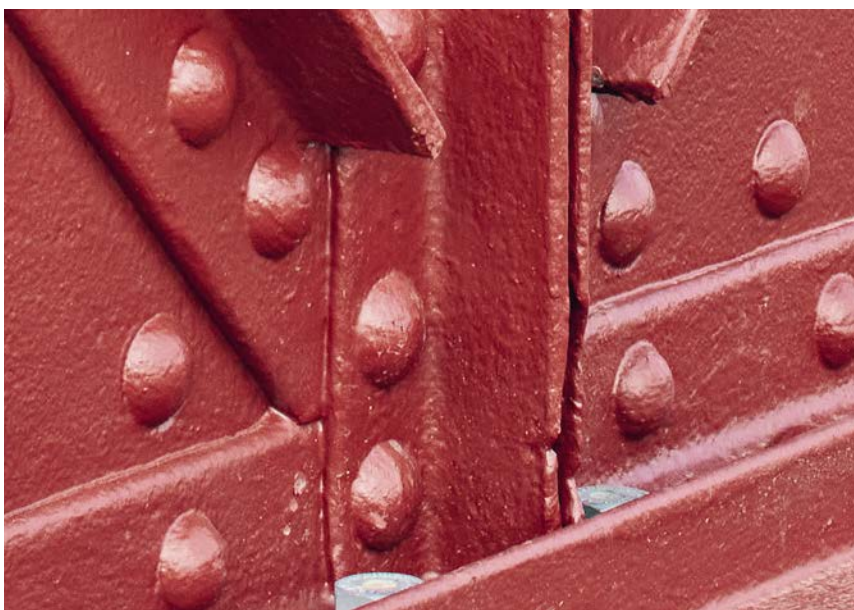
Unten: **Die Verbindungsstellen wurden mit niedrigviskosem Material penetriert, wo notwendig mit Dichtmasse versehen und so abgedichtet.** Dabei durfte nur wenig Material eingesetzt werden, damit die Konstruktionsdetails auch nach dem Anstrich noch in ihrem ursprünglichen Zustand erscheinen.

Ein entscheidendes Detail: Bevor die Grundbeschichtung aufgebracht wurde, liessen die Ingenieure sämtliche Spalten mit einer verdünnten Grundierung penetrieren – ein bislang noch untypisches Vorgehen. Mit einer Druckluftpistole mit einem speziellen Aufsatz presste die ausführende Firma das niedrigviskose Material in jede noch so dünne Ritze. Zusammen mit dem anschliessend aufgetragenen Korrosionsschutzaufbau und dem Verfüllen der Spalten mit PUR-Dichtmasse wird verhindert, dass Sauerstoff eintritt und sich weiterhin Rost zwischen zwei Anschlussteilen bildet oder sich bestehender weiterentwickelt. Dabei achteten die Ingenieure darauf, dass die mehrschichtigen Verbindungsstellen mit ihren aufeinandergelegten und aneinandergefügt Blechen trotz der aufgetragenen Dichtmasse noch sichtbar bleiben. Denn auch dieses Detail ist Teil der Gesamtkonstruktion und unbedingt erhaltenswert, weil es das Erscheinungsbild der historischen Konstruktion prägt. Ein maximaler Substanzerhalt bedingt natürlich auch den Erhalt der gegenwärtig kaum noch vorzufindenden Zoresprofile in der Fahrbahnplatte der älteren Vorlandbrücke – ein für Strassenbrücken und Passerellen typisches Bauteil. Entsprechend systematisch und schonend war beim Rückbau der betonierten Fahrbahnplatte vorzugehen. Teilweise war die Arbeit nur von Hand möglich.

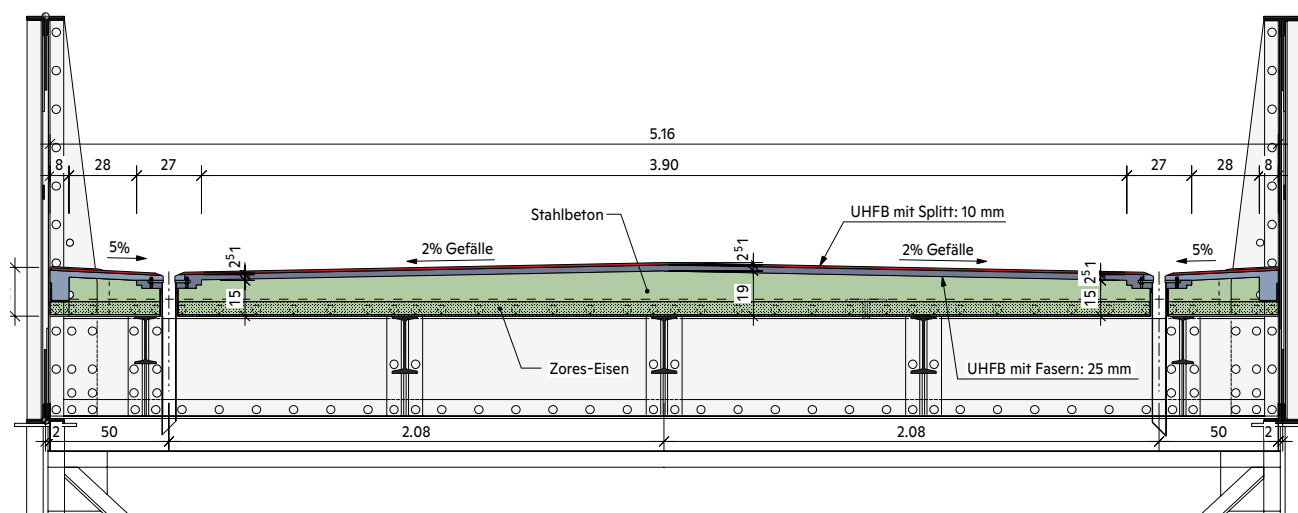
**Querschnitt mit neuer Fahrbahnplatte (Vorlandbrücke 1):** Die dauerhaft gegen eindringendes Wasser dichte Fahrbahnplatte aus Stahlbeton und einem Überzug aus ultrahochfestem Beton (UHFB) hat ein Dachgefälle. Der UHFB besteht aus einer 25 mm dünnen Schicht mit Fasern, einer 10 mm dünnen Schicht ohne Fasern und Split, der direkt in den UHFB gemischt wurde. Die Oberfläche wurde anschliessend gewaschen, damit der beigemischte Split an der Oberfläche freigelegt wird (vgl. «UHFB», unten).

Die neue Fahrbahnplatte besteht aus schlanken Stahlbetonplatten, die mit Ultrahochleistungs-Faserbeton übergossen wurden. Diese Konstruktion ist nicht nur dicht, sondern auch leicht, was das Tragwerk und die Foundation entlastet. Die ständigen Lasten an der Oberkante der Pfeiler und Widerlager konnten somit auf 65% reduziert werden. Dieser Aufbau entlastet selbst die durch Materialverlust infolge Korrosion teilweise geschwächten Längsträger. So konnten auch sie trotz Tragwiderstandsverlust erhalten bleiben. Wegen der markanten Entlastung und aufgrund des guten Allgemeinzustands sowie der geringen Empfindlichkeit des Tragwerks gegenüber Setzungen konnte man letztlich auf eine Erneuerung der Tiefenfundationen verzichten.

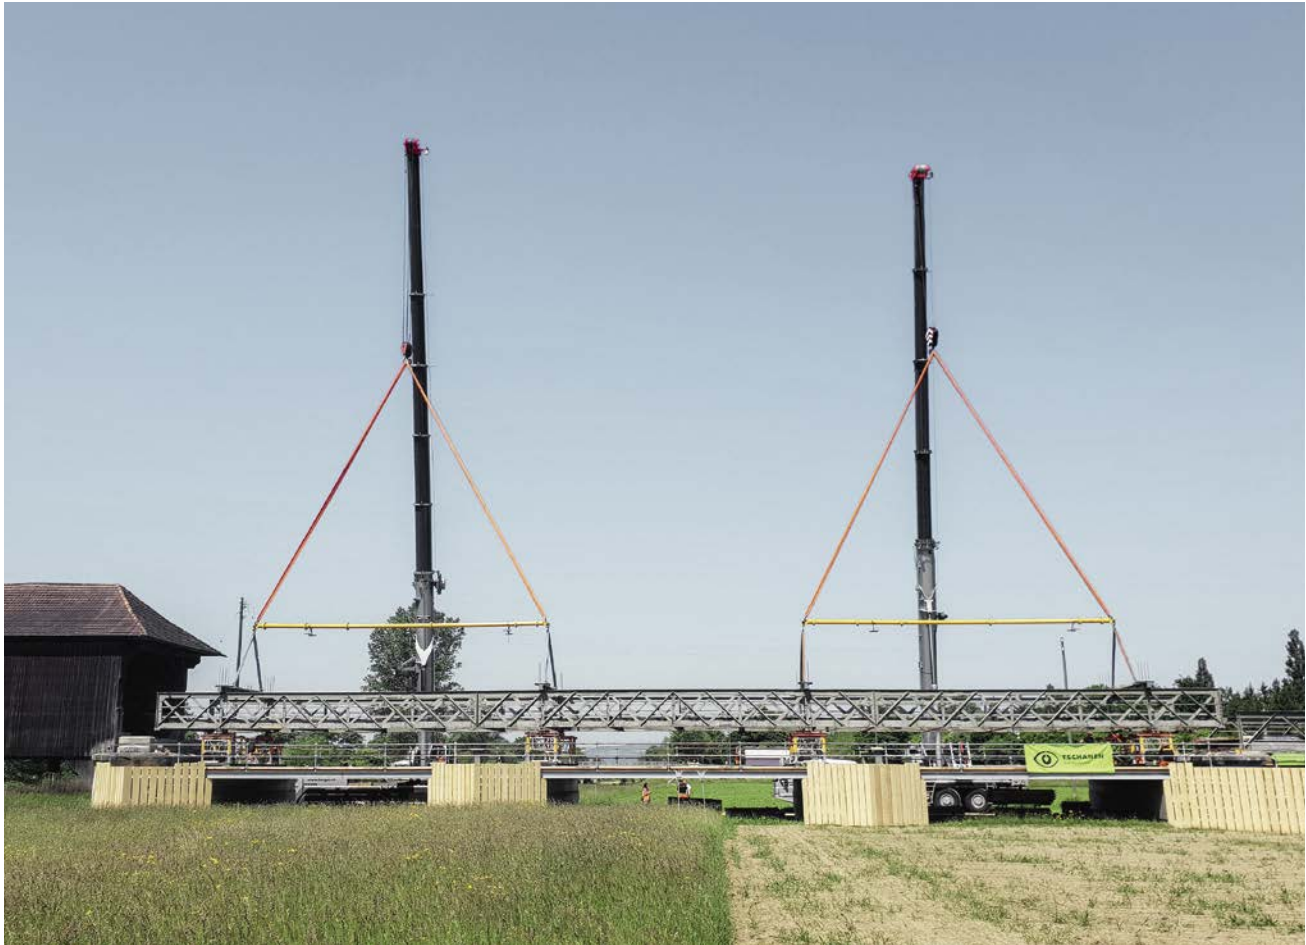
Nach dem Rückbau der alten Fahrbahnplatte und dem Abtrag des durch den alten Korrosionsschutz belasteten Bodens **wurde der Gerüstboden unter der Brücke erstellt**. Wegen der Hochwassergefahr erhielten die Stützen des Gerüsts sogenannte Schwemmgutabweiser.

Dabei kamen die punktuellen Vorbetonierungen von 2012 auffällig zum Vorschein. Es waren Reparaturmassnahmen mit 2 bis 8 cm Überstand in Bezug auf die ursprüngliche Pfeileroberfläche. Diese Betonplomben waren grundsätzlich in einem guten Zustand, im historischen Kontext sind sie aber verkehrt und rein funktionell in gegenwärtig klassischer Baumeisterart ausgeführt worden, ohne auf die historische Substanz und ihre damalige Technik einzugehen. Diese noch jungen Flickwerke hätten künftig an der historischen Substanz vermutlich keine Schäden verursacht. Weil sie aber nach der gesamten Brückenrestaurierung optisch negativ aufgefallen wären – man verstand sie in diesem Fall nicht als «Narben», die den Alterungsprozess im positiven Sinne dokumentieren –, strebte man die Rückführung in einen früheren Gesamtzustand an. Also brach man die Plomben bis 3 cm tiefer als die ursprüngliche Pfeileroberfläche schonend ab und ergänzte sie restauratorisch mit auf der Baustelle gemischtem Zementmörtel.
