# Komplett zerlegt

Das denkmalgeschützte Duett aus einer Holz- und einer genieteten Eisenbrücke über die Limmat zwischen Neuenhof und Wettingen erhielt eine drastische Verjüngungskur. Die Ingenieure von Staubli, Kurath & Partner liessen die Eisenbrücke dafür in ihre Einzelteile zerlegen.

# Substanz konserviert

In Eschikofen überspannt ein Brückenensemble die Thur und ihre Vorlandbereiche. Nachdem 2007 die Holzbrücke instand gesetzt worden war, folgten nun die beiden Eisenbrücken. Die Ingenieure von Conzett Bronzini Partner schrieben die über 185-jährige Brückengeschichte weiter.

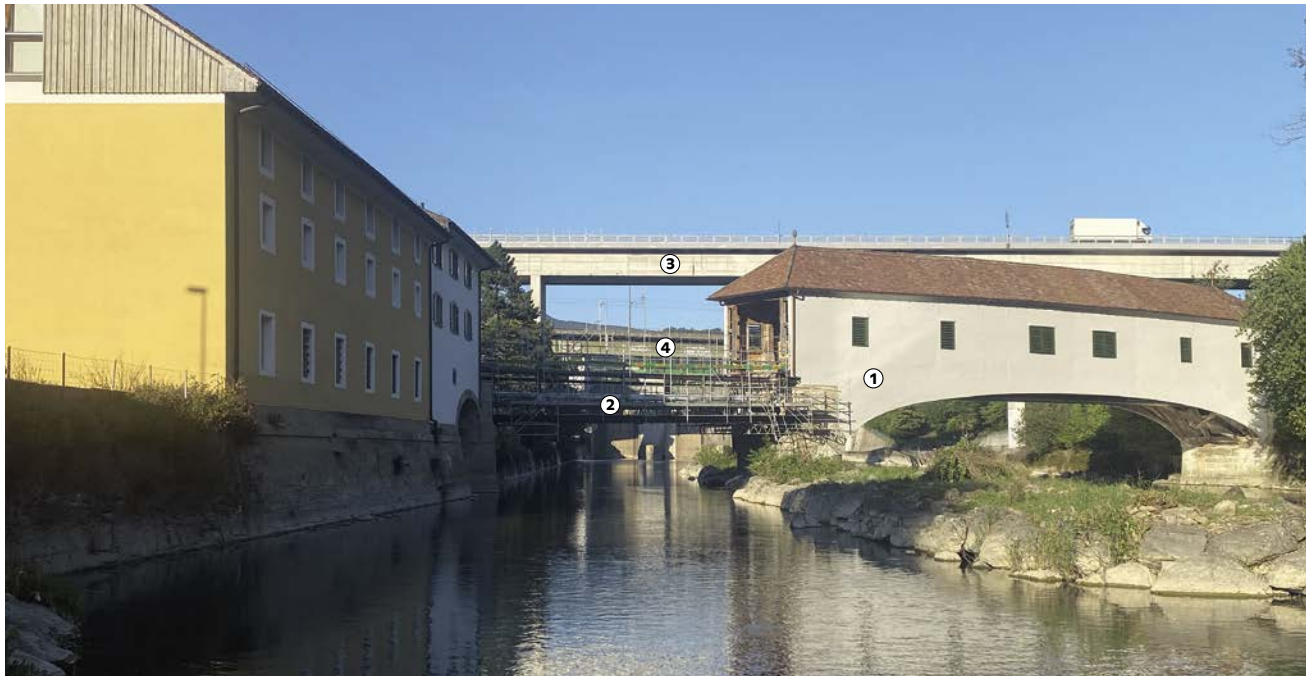
Die Holzbrücke ① mit ihrer Vorbrücke aus Eisen ② zwischen Neuenhof und Wettingen diente noch bis zum Bau einer neuen Stahlbetonbrücke ③ als Kantonsstrasse. Im Hintergrund ist die SBB-Brücke ④ auf der Strecke Baden–Zürich erkennbar.

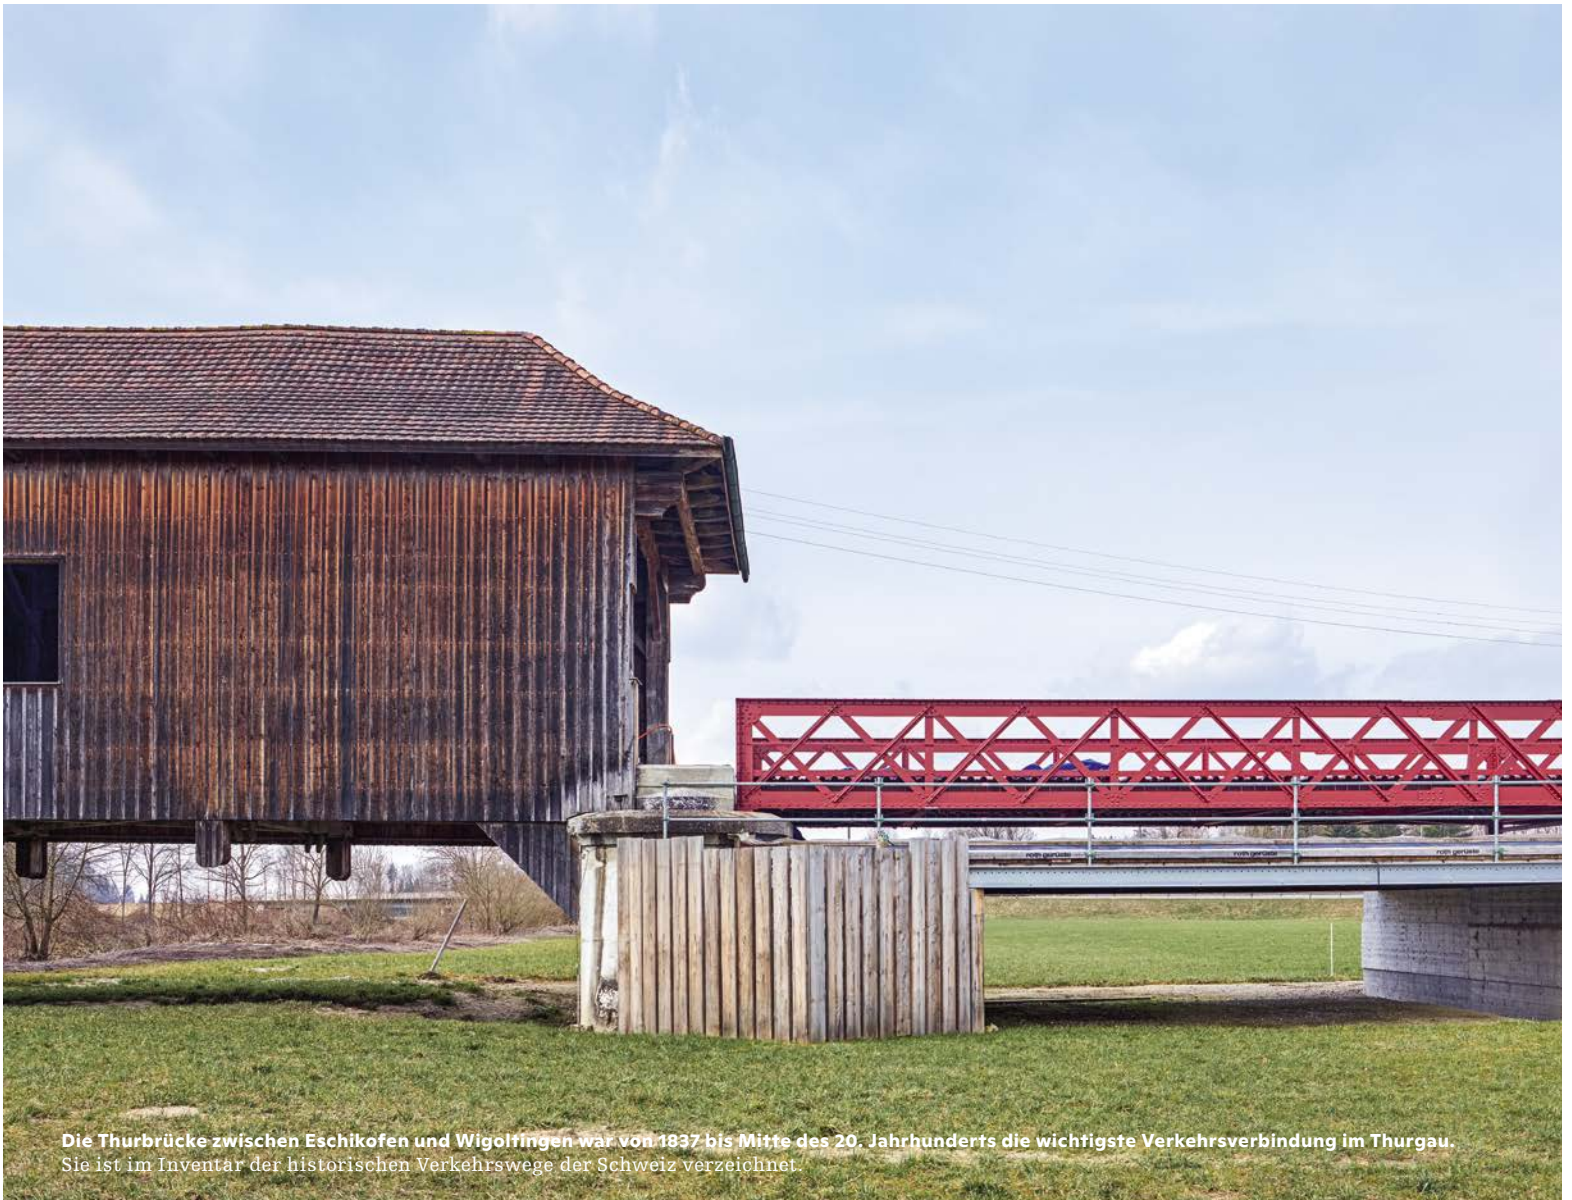
Die Thurbrücke zwischen Eschikofen und Wigoltingen war von 1837 bis Mitte des 20. Jahrhunderts die wichtigste Verkehrsverbindung im Thurgau. Sie ist im Inventar der historischen Verkehrswege der Schweiz verzeichnet.

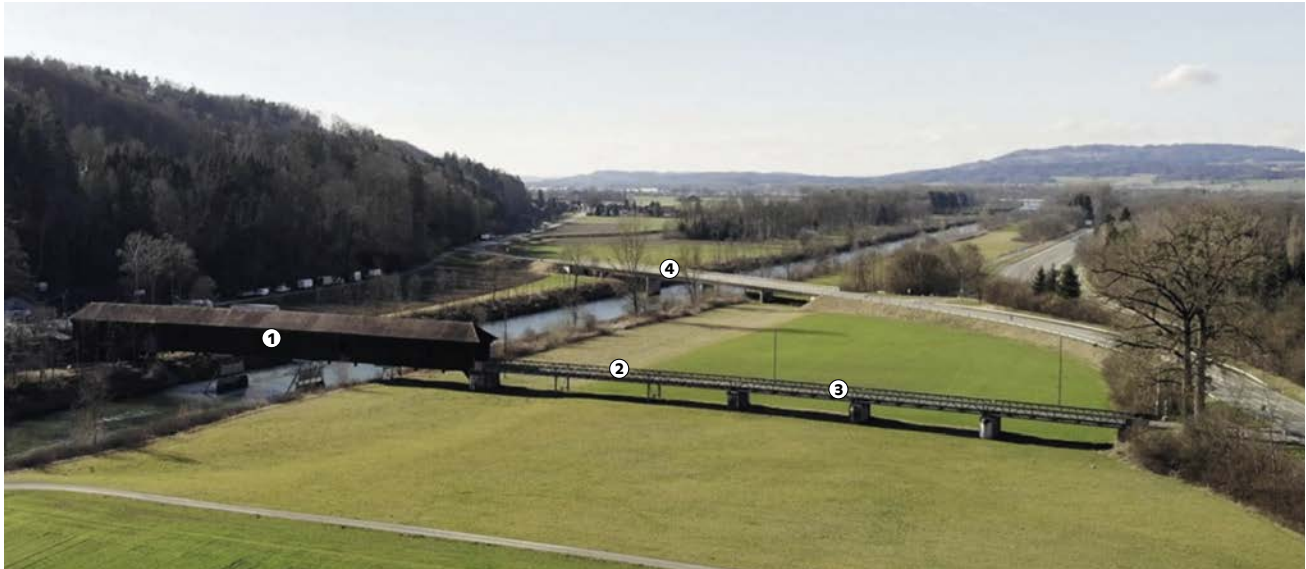
Bis ins Jahr 1954 rollte der Thurgauer Ost-West-Verkehr über die Holzbrücke ① und die beiden Vorlandbrücken aus Eisen ②, ③. Erst mit dem Bau der Stahlbetonbrücke ④ wurde die historische Brücke 1954 entlastet. Heute dient sie als Übergang für den Fuss- und Veloverkehr.
